بررسی مشکلات خاک‌های مارنی و دستی منطقه نگین پارک تبریز در اجرای پروژه‌های گودبرداری عمیق

چکیده

Study of marl and filling soils problems of the Negin Park area in Tabriz for deep excavation projects

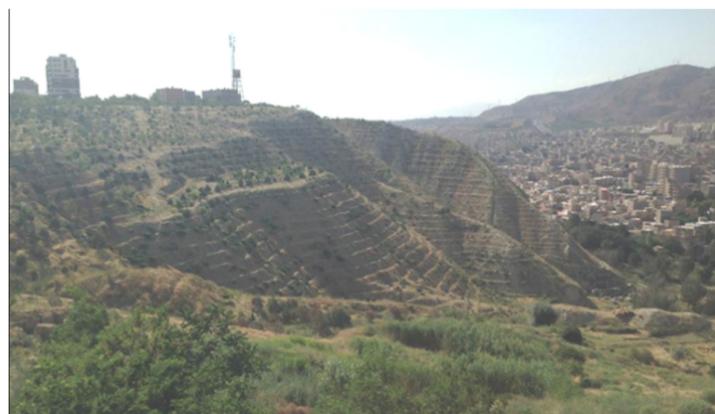
شکل ۲. تصویری از ژئومورفولوژی شمال منطقه نگین پارک (نگاه به غرب)

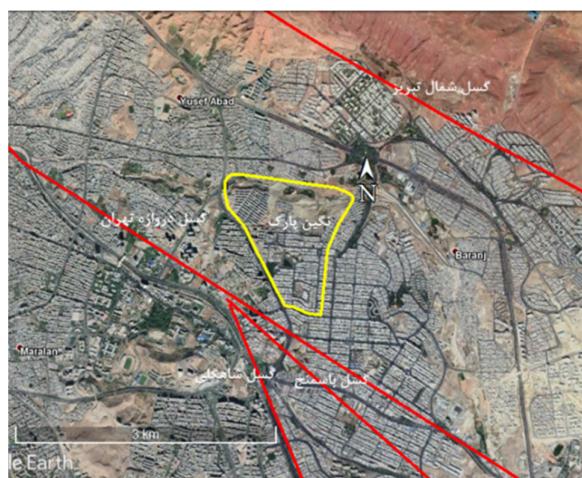
شکل ۶. نقشه گسل‌های محصور کننده منطقه نگین پارک بر روی عکس ماهواره‌ای

گرفته است (شکل ۶). این گسل‌ها شاخه‌های فرعی گسل شمال تبریز محسوب می‌شوند. به دلیل مجاورت منطقه نگین پارک با گسل شمال تبریز، لایه‌های مارنی در این منطقه تحت فشارهای تکتونیکی دچار چین‌خوردگی شده‌اند (شکل ۷).

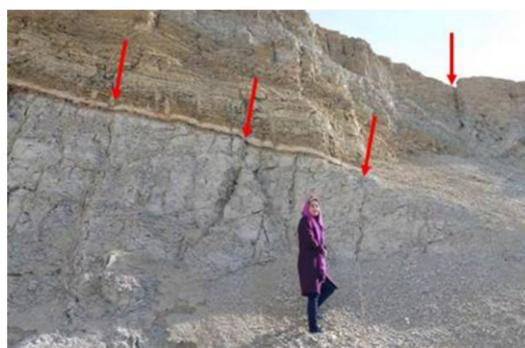
شکل ۷. تصویری از ریزگسل‌های منطقه نگین پارک (ترانشه شرق بلوار توانیر)

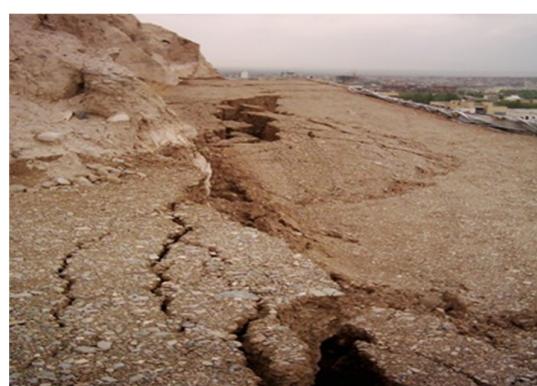
شکل ۸. تصویری از زمین‌لغزش رخ داده در لایه‌های مارنی شرق تبریز (هوشمند، ۱۳۸۶)

حرکت زمین گردیده است. شرق تبریز به دلیل شرایط توپوگرافی، لیتوولوژی و مجاورت با گسل‌های فعال در قسمت‌های شمال، شرق و شمال شرقی، مستعد خطر زمین‌لغزش می‌باشد. زمین‌لغزش در مارن‌ها در مناطق مختلف شهر تبریز از جمله مناطق نگین پارک و ارم گزارش شده که در نتیجه کاهش مقاومت برشی خاک صورت می‌گیرد. در شکل ۸ تصویری از یکی این زمین‌لغزش‌ها نشان داده شده است.

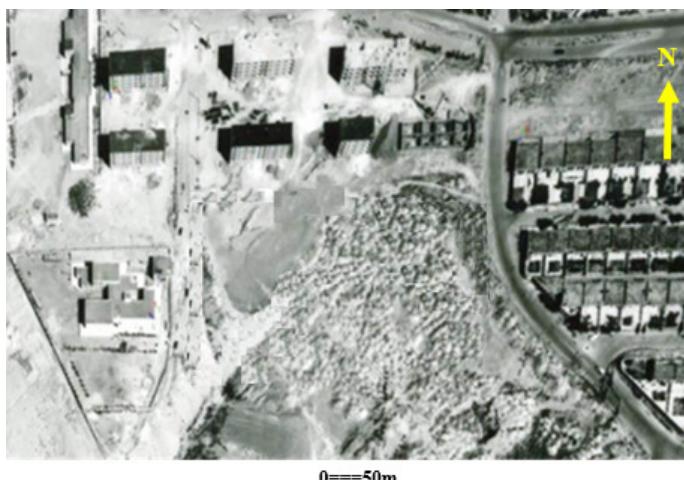
شکل ۱۰. عکس هوایی ۱۳۶۲ قسمت شمال شرقی منطقه نگین پارک که نشانگر وجود توده خاک دستی زیادی است.

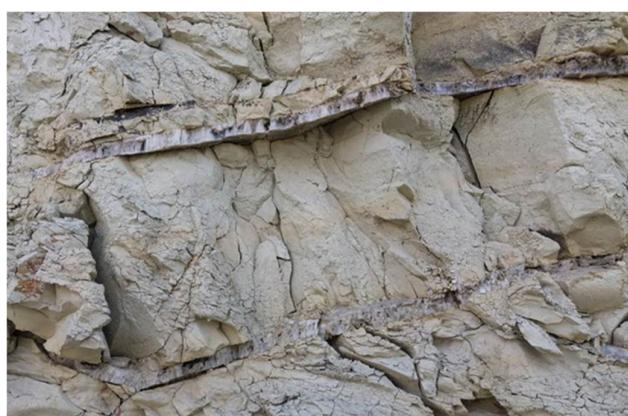
شکل ۱۱. تصویری از لایه‌های مارنی همراه با رگه‌های زیپسی در منطقه نگین پارک

حفاری‌های انجام شده نشان می‌دهد که در زیر رسبات آبرفتی منطقه، لایه‌های مارنی خاکستری رنگ متعلق به سازند باغمیشه وجود دارند. شکل ۱۱ برونزدی از مارن‌های منطقه نگین پارک را نشان می‌دهند. مارن‌های زرد در صورت قرارگیری در مععرض هوا سریعاً هوازده شده و مقاومت آن‌ها کاهش می‌یابد. مارن‌های سبز در زیر مارن‌های زرد بوده و کمتر بروزد دارند و اغلب ترکدار هستند. مارن‌های خاکستری تا سیاه تا اعماق زیاد ادامه داشته و سنگ بستر تبریز را تشکیل می‌دهند.

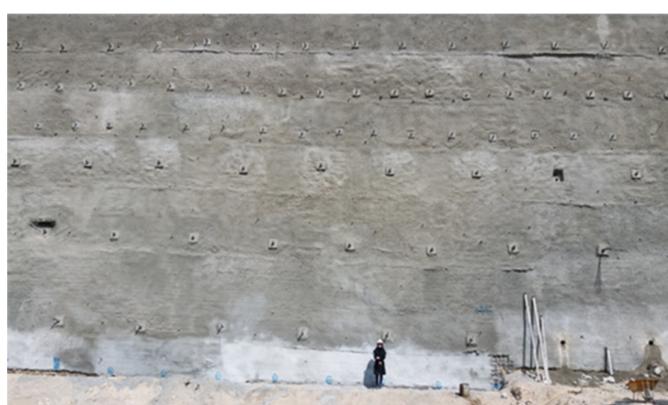
شکل ۱۵. پایدارسازی توسط سیستم توکیبی مهاربندی و میخ‌کوبی - ضلع شرقی پروژه نگین ولی‌عصر تبریز

و مارن‌های زرد و سبز زیتونی و خاکستری می‌باشد. جهت پایدارسازی دیوارهای گود از روش میخ‌کوبی، شمع و انکر ۱۵ و انکر همراه با شاتکریت استفاده شده است. شکل پایدارسازی پروژه نگین توسط سیستم میخ‌کوبی و انکراز ۱۶ را نشان می‌دهد. در این پروژه تعداد ۶ گمانه قبل از انجام گودبرداری توسط شرکت تل تاو (۱۳۹۵) و تعداد ۶ گمانه بعد از گودبرداری توسط شرکت لرزه‌ساخت ساوالان (۱۳۹۶) حفاری و آزمایش شده است. با بررسی گمانه‌های اکتشافی در حدود ۲ الی ۱۳ متر خاک دستی مشاهده می‌شود. در ادامه خاک دستی تمامی گمانه‌ها به ماسه

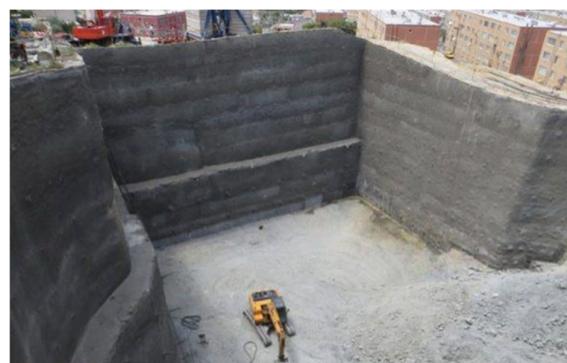
شکل ۱۹. پایدارسازی دیوارهای گود تاوریز توسط سیستم میخ‌کوبی و انکراژ

گود تاوریز: گود تاوریز ۲۶ متر عمق دارد. لایه‌های این محل از مارن خاکستری تشکیل شده و جهت پایدارسازی دیوارهای آن از انکر و شمع و میخ‌کوبی همراه با شاتکریت استفاده شده است (شکل ۱۹).

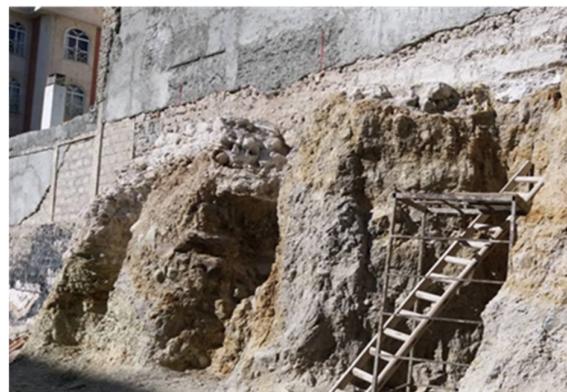
شکل ۲۰. پایدارسازی ضلع غربی گود با دیوار حائل پشت بنددار در خیابان فروغی

این گود در خیابان فروغی واقع در کوی آیدین ایجاد شده است. عمق آن ۷ متر بوده و لایه‌های خاک به صورت خاک دستی، آبرفت‌های درشت دانه و مارن‌های زرد و زیتونی می‌باشد. آبرفت‌های درشت دانه از لحاظ زمین‌شناسی به صورت رسوبات کنگلومرازی هستند. برای پایدارسازی ضلع شمالی این گود از ۴ شمع بتنی در جاریز که به فاصله ۳ متر از یکدیگر قرار دارند و برای پایدارسازی قسمت غربی آن از دیوار حائل از نوع طره‌ای پیش‌بنددار استفاده شده است. شکل ۲۰ تصویری از پایدارسازی دیوارهای آن را نشان می‌دهد.

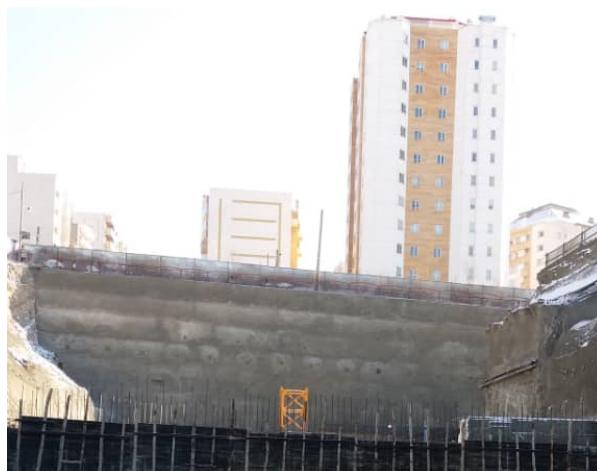
شکل ۲۳. پایدارسازی دیواره شرقی پروژه نگین ولیعصر با سیستم ترکیبی میخ‌کوبی و انکراز

دوم خاک شن و ماسه ای می‌باشد. این دیواره با نیل و انکر به همراه مش و شاتکریت نگهداری شده است (شکل ۲۳). دیواره غربی پروژه نگین از ۴ تیپ تشکیل شده است. عمق گود در این دیواره بین ۷/۵-۱۲/۵ متر می‌باشد و لایه خاک به صورت تک لایه از نوع دستی می‌باشد. این قسمت از گود در مجاورت خیابان ۲۰ متری قرار دارد و جهت پایدارسازی این قسمت دیواره از میخ‌کوبی استفاده شده است (شکل ۲۴).

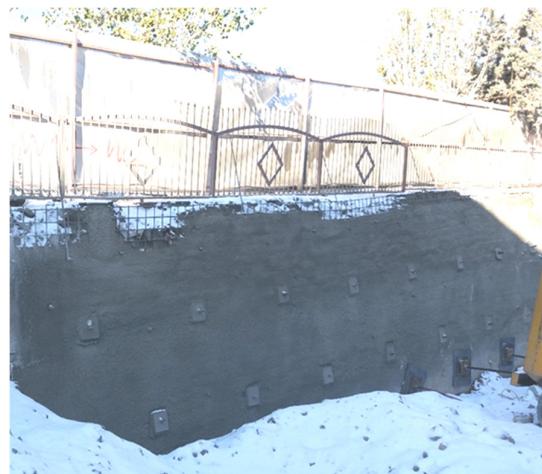
شکل ۲۴. پایدارسازی دیواره غربی پروژه نگین با استفاده از سیستم میخ‌کوبی

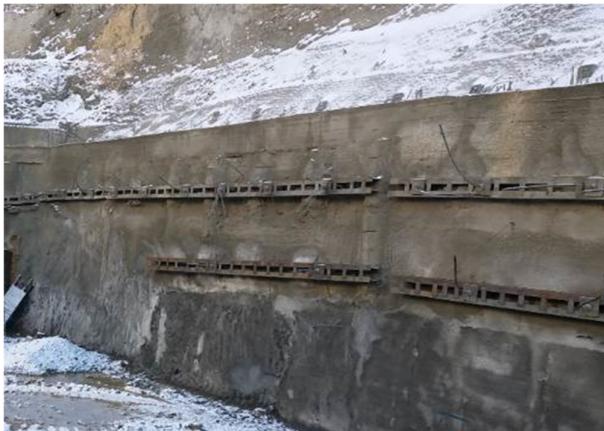
شکل ۲۵. پایدارسازی سمت شرقی دیواره جنوبی گود نگین با سیستم شمع و انکر

دیواره جنوبی پروژه از ۷ تیپ تشکیل شده است. عمق گود در این دیواره ۵/۶ تا ۱۳ متر بوده و لایه‌های خاک به صورت دو لایه از نوع دستی و شن و ماسه می‌باشد (شکل ۲۵). پایدارسازی دیواره‌های آن از سیستم ترکیبی میخ‌کوبی، شب پایدار و میخ‌کوبی و شمع و انکر استفاده شده است.
