بررسی علل فرار آب از سد مخزنی آرباتان در آذربایجان شرقی

بررسی دلایل فرار آب از سد مخزنی آرباتان واقع در استان آذربایجان شرقی و در ۵۰ کیلومتری شمال شرق تبریز، هدف اصلی تحقیق حاضر است. گنجایش نهایی سد ۲۷ میلیون مترمکعب بوده و آب آن از طریق یک کانال بتونی به طول ۲۶ کیلومتر از سرشاخه‌های تلخه رود تامین شده است. این سد در سال ۱۳۸۴ آگیری شده و ۵ سال بعد به دلیل فرار آب، مخزن آن تخلیه شده است. بررسی‌ها نشان می‌دهد که ساختگاه بر روی سازند تبخیری و مارن‌های ژئوسداز با میان لایه‌های ژئوسداز قرار گرفته و در عمق ۳۵ متری، یک لایه نمکی نیز در محدوده مخزن شناسایی شده است. به نظر می‌رسد که آب از طریق انحلال لایه‌های ژئوسداز و ایجاد فروچاله‌ها به لایه نمک رسیده و باعث انحلال آن و تشکیل کانال‌های زیرزمینی شده است که در نهایت منجر به فرار کامل آب از مخزن گردیده است. روند عمومی فروچاله‌های داخل مخزن، امتداد شکاف‌های ایجاد شده در اثر فرونشست زمین و نیز یکسان بودن امتداد دهانه‌های ریزشی در پایین دست سد با امتداد لایه‌بندی منطقه، از شواهد تایید این نتیجه‌گیری هستند.

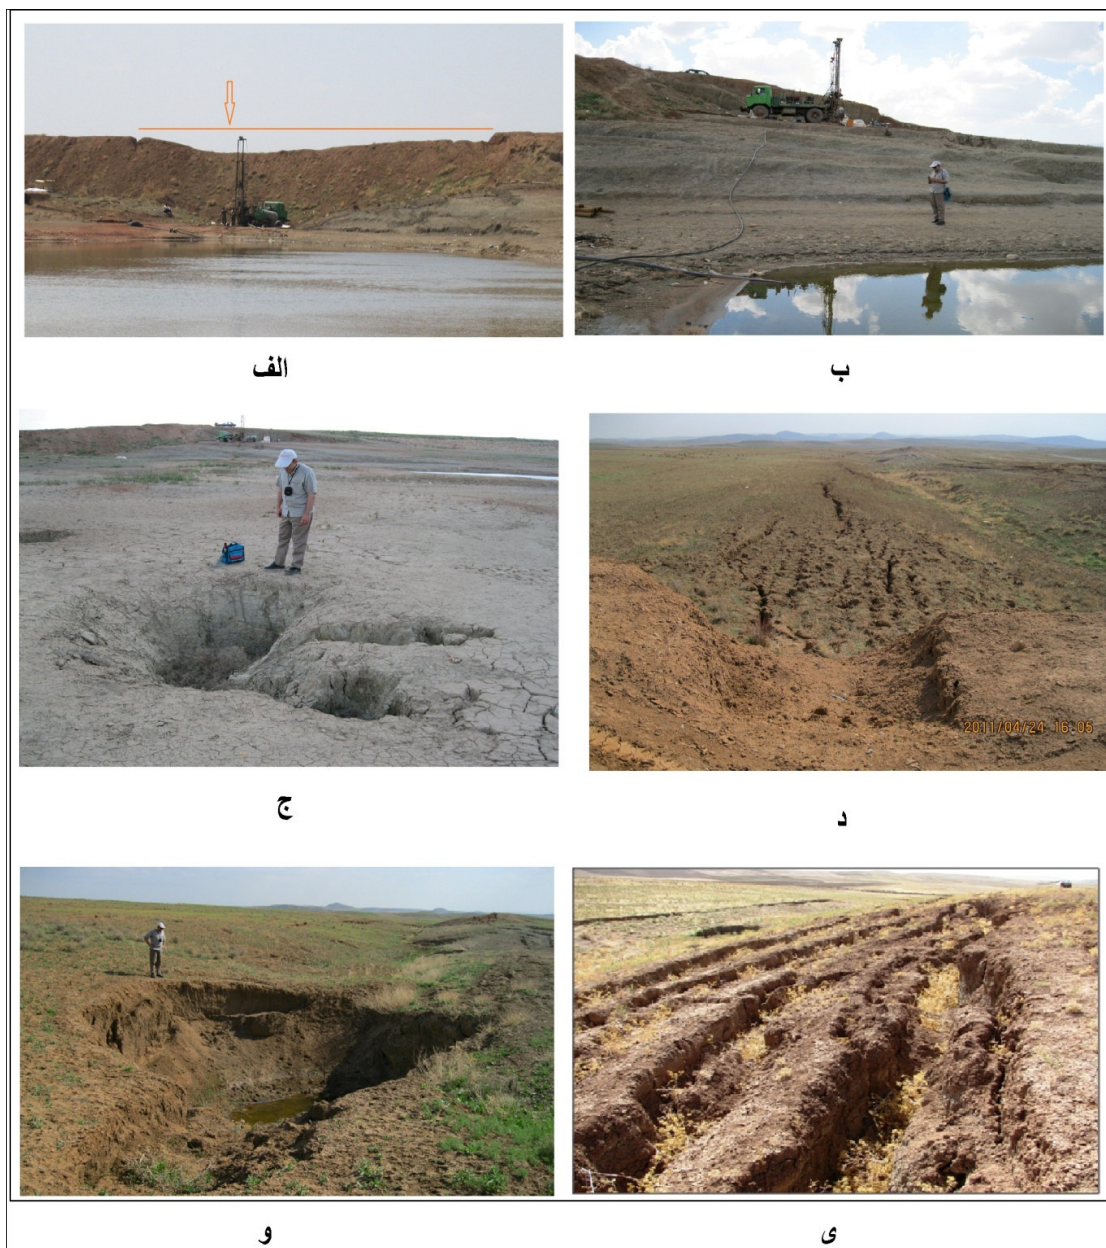
۳/۵ متر نشست کرده است (شکل ۲-الف). نقطه ابتدایی نشست زمین به محور سد محدود نبوده و از داخل مخزن سد شروع شده و از زیر دیواره گذشته و تا پایین دست آن ادامه یافته است. بررسی‌های صحرایی، طول آنرا بین ۱۵۰ الی ۲۰۰ متر در داخل مخزن نشان می‌دهد (شکل ۲-ب). از پدیده‌های زمین‌شناسی مرتبط با پدیده فرار آب، پیدایش ۳ عدد دهانه فروچاله در داخل مخزن سد (بالادست محور D) می‌باشد (شکل ۲-ج). همچنین بر اثر وقوع پدیده فرار آب و عوارض ناشی از آن، توپوگرافی زمین در پایین‌دست سد تغییر یافته و دره کم‌عمق (با عمق تقریبی ۳ الی ۴ متر) به وجود آمده است (شکل ۲-د). بررسی‌های صحرایی نشان می‌دهد که پدیده فرار آب از مخزن، علاوه بر ایجاد فروچاله‌ها و شکست زمین، سبب ایجاد نشست لایه‌های سطحی (Settlement) در پایین دست محور (D) شده است. این فرونشست‌ها با دهانه قیفی شکل و شیب تند دیواره‌های آن به تعداد ۱۳ عدد در خط‌القعر فرونشست زمین و در محدوده‌ای به فاصله ۵۵۰ متر در پایین دست محور D ایجاد شده‌اند و تنها یک مورد از این ریزش‌ها در انتهای مسیر فرار آب و در مجاورت دره شوربولاغی دیده می‌شود (شکل ۲-و). در این محل چشمه جدیدی همزمان با فرار آب از سد ظاهر شده است. از عوارض دیگر، پیدایش شکاف‌های طولی متعدد در عرض حدود ۱۰۰ متر از جناحین محل نشست زمین در پایین دست می‌باشد. در طول این شکاف‌ها، زمین به طرف خط القعر دره افتادگی داشته و به صورت پله‌ای نشست کرده است (شکل ۲-ی).

شکل ۲. الف) نشست دیواره D سد، ب) نشست زمین در داخل مخزن، ج) فروچاله‌های لایه ژیبسی در داخل مخزن، د) فرونشست پایین دست دیواره D و) نمونه‌ای از فروچاله‌های پایین دست سد، ی) فرونشست پله‌ای زمین در جناحین دره پایین دست دیواره D.

به نظر می‌رسد در فاصله بین فروچاله‌های موجود و نیز در پیرامون آن‌ها، سطح زمین در پنج یا شش نقطه به شکل دایره یا بیضی نشست کرده باشد. قطر اشکال مذکور تا حدود ۱۵ متر متغیر بوده و میزان نشست آن‌ها به ۵۰-۲۰ سانتی‌متر بالغ می‌شود. محل‌های یادشده را می‌توان به عنوان استعدادهای بالقوه و یا حتی بالفعل پیدایش فروچاله‌های بعدی در نظر گرفت که فعلاً در مرحله اولیه تشکیل هستند [۱].

بررسی‌های صحرایی در ارتباط با دهانه‌های ریزشی (Collapse) نشان می‌دهد که آرایش نقاط ریزشی بر روی یک خط مستقیم نبوده و بر روی قوسی واقع شده‌اند که تابع امتداد شکاف‌های به وجود آمده و به عبارتی تابع جهت امتداد لایه‌های زمین می‌باشد. بخش‌های ریزشی دارای ابعاد مختلف هستند به طوری که قطر دهانه آن‌ها از ۳ تا ۱۲ متر متغیر می‌باشد. عمق قیف‌ها به ۳ تا ۵ متر بالغ می‌گردد و در داخل برخی از آن‌ها سطح آب زیرزمینی قابل رویت است. بررسی‌ها نشان می‌دهند که از ابتدای پیدایش پدیده فرار آب مخزن و با گذشت زمان، ابعاد فروچاله‌ها به طور دائمی افزایش یافته است.

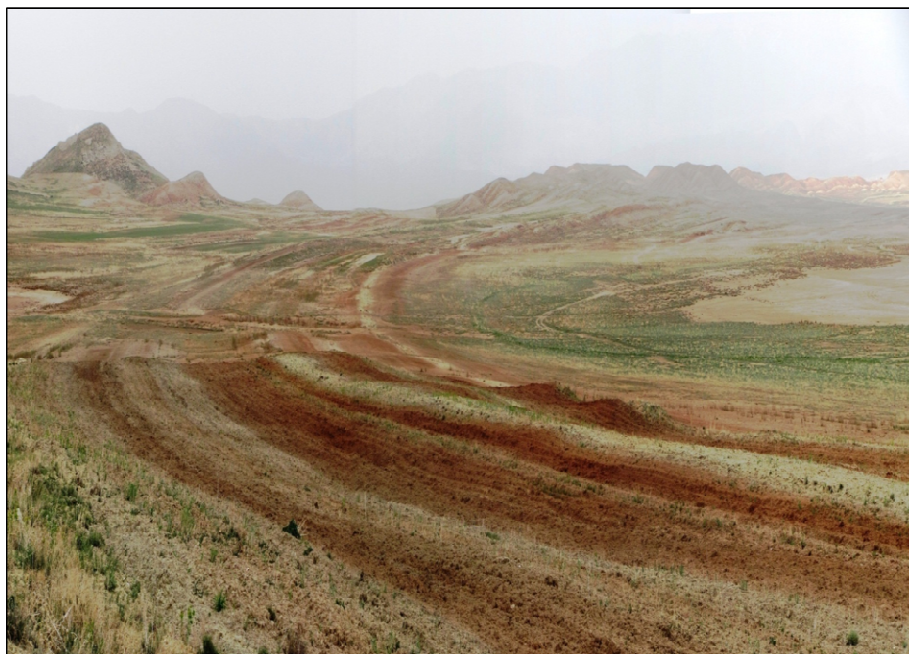
افتاده و تغییرات شدیدی در مشخصات هندسی لایه‌ها (گسیختگی و گسلش) در منطقه طرح دیده نمی‌شود. در یک بررسی هوایی، جهت امتداد لایه‌ها (یا خط رخنمون لایه‌ها در روی زمین) از حالت خط راست به وضعیت قوس‌دار (منحنی) تبدیل شده است (شکل ۳). وقوع این نوع تغییر شکل در مارن‌های ژئوسپار را می‌توان به انعطاف‌پذیری آن‌ها در برابر نیروهای تکتونیکی نسبت داد. براساس برداشت‌های صحرایی و بررسی تصاویر ماهواره‌ای، وضعیت استقرار لایه‌ها در ارتفاعات شرقی مخزن بصورت (090/20NW) می‌باشد. این روند تا یک سوم انتهای مخزن حفظ شده و از آنجا تا محورهای سد، چرخش و انحنای تدریجی در امتداد لایه‌ها بسمت جنوب‌غرب مشاهده می‌شود. به طوری که در محل محور D مشخصات هندسی لایه‌ها به (015/40NW) تغییر می‌کند. وضعیت لایه‌بندی مذکور تا چند ده متری پایین‌دست محور سد ادامه دارد که مجدداً به سمت پایین دست (دره شوربولاغ) امتداد لایه‌ها دست‌خوش انحنای تدریجی بسمت غرب و شمال‌غرب می‌گردد. در این محل امتداد و شیب لایه‌ها به صورت (095/35NE) اندازه‌گیری شده است.

شکل ۳. (تصویر پانورامای جناح راست مخزن) - مشخصات هندسی لایه‌های سنگی منطقه شامل جهت امتداد، جهت شیب و حتی زاویه شیب لایه‌ها از بالا دست پروژه تا پایین دست آن متفاوت می‌باشد.

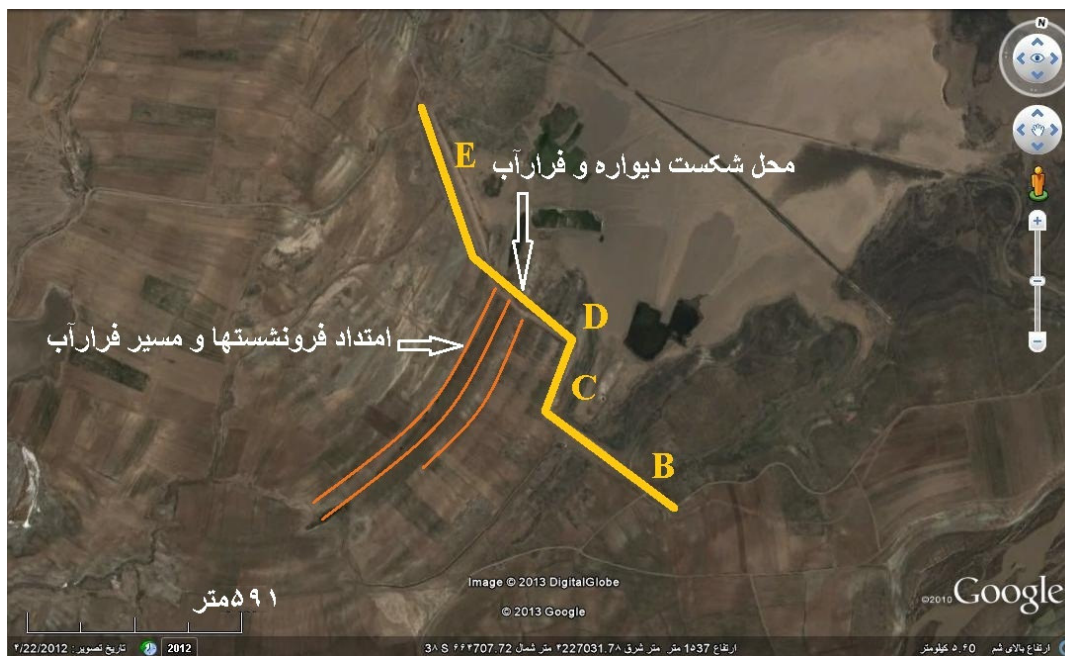
این سد خاکی شامل شش دیواره است (شکل ۴) که بعد از ۶ سال از آبیگری آن، سد دچار فرار آب از زیر دیواره D شده که همین امر باعث نشست دیواره و مخزن در این محل گردیده است. مسأله بارزی که در ارتباط با فرار آب به چشم می‌خورد، نشست محسوس زمین در طول پدیده مذکور می‌باشد به طوری که محور D سد به میزان تقریبی

چنان‌که ذکر گردید از عوارض ناشی از رخداد فرار آب از این سد، ایجاد شکاف سطحی در پایین دست دیواره معیوب و در تکیه‌گاه‌های آن است. این شکاف‌ها با طول حدود ۱/۵ کیلومتر تا درون مخزن نیز امتداد یافته‌اند (شکل ۴). طولی بالغ بر ۱/۵ کیلومتر، سرتاسری بوده و از داخل مخزن سد تا نزدیکی محل تخلیه آب (دره

شوربولاغی) کشیده شده‌اند. فاصله بین شکاف‌های موجود در خط‌الرأس طرفین دره ایجاد شده به حدود ۱۰۰ متر می‌رسد که بیانگر عرض نشست زمین می‌باشد. امتداد شکاف‌های مذکور به صورت خط راست نبوده و در طول خود از داخل مخزن سد تا انتهای مسیر در نزدیکی دره شوربولاغی، دارای انحنا و قوس می‌باشند. انحنای مذکور که در سطح زمین نیز قابل رویت است با امتدادهای E10N در داخل مخزن تا S30E در محل دره شوربولاغی قابل اندازه‌گیری است. به طور کلی می‌توان ادعا نمود که مشخصات امتداد شکاف‌ها در هر نقطه، تابع مشخصات هندسی لایه‌های زمین‌شناسی (جهت و امتداد لایه‌ها) در آن نقطه است. از دیگر عوارض مرتبط با پدیده فرار آب از سد آرباتان تشکیل سه عدد فروچاله تکامل یافته در داخل مخزن و در بالادست محور D است که دهانه هر سه فروچاله یادشده بر روی رخنمون تشکیلات انحلال‌پذیر ژیبس مارن‌دار قرار گرفته‌اند. تشکیلات مذکور از محور سد به سمت داخل مخزن به طول تقریبی ۱۵۰ متر کشیده شده و در راستای موازی محور D، در عرض حدود ۵۰ متر دارای رخنمون هستند. ادامه رخنمون تشکیلات مذکور به سمت درون مخزن به دلیل پوشیده شدن توسط رسوبات داخل آن، پنهان گردیده است. لایه‌های گچی این سازند با

شکل ۴. موقعیت محورهای سد به همراه محل فرو نشست و مسیر فرار آب بر روی تصویر ماهواره‌ای.

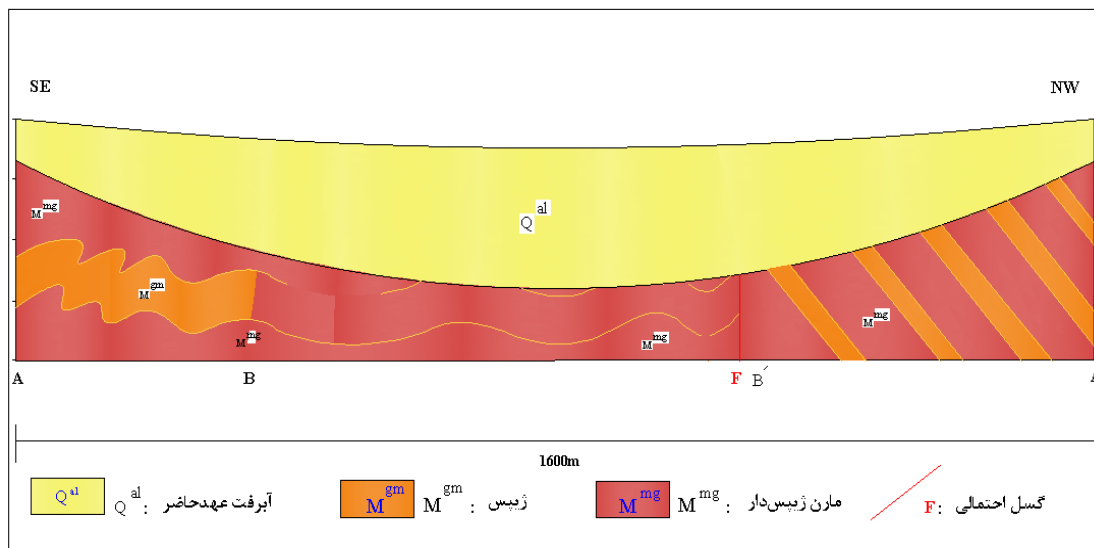
عمق ۳-۴ متری مقطع کانال به طور واضح قابل تشخیص نیست. در این محدوده از کانال، امکان افزایش عمق حفاری جهت دسترسی به مقطع دست نخورده که نمایانگر مشخصات لایه‌ها باشد، به علت ریزش دیواره‌های کانال و بالا بودن سطح آب زیرزمینی میسر نگردید (شکل ۵). با وجود بهم خوردگی و آشفستگی لایه‌ها در این محدوده از کانال، آثار فراوان ژئوپس و ژئوپس انحلال یافته در این بخش از مخزن قابل توجه است. این آثار و شواهد را می‌توان به صورت ادخال و پراکنده و همچنین به صورت نشانه‌های باقی‌مانده از لایه‌بندی اولیه مشاهده نمود. در محدوده ما بین نقاط B' و A'، واقع در جناح راست مخزن، وضعیت استقرار ساختارهای زمین‌شناختی از جمله تناوب لایه‌های مارن ژئوپس‌دار و ژئوپس و انیدریت، امتداد لایه‌ها، شیب و سمت شیب لایه‌ها کاملاً مشخص و واضح در مقطع کانال قابل مشاهده است (شکل ۵). در حالت کلی مشخصات استقرار لایه‌ها در محدوده نقاط A'-B' به صورت 035/50NW قابل اندازه‌گیری است. در این محدوده لایه‌های ژئوپس به صورت لایه‌های مجزا در توالی لایه‌های مارنی به ضخامت‌های متفاوت که گاه به ۸۰ الی ۱۰۰ سانتی‌متر نیز می‌رسد، دیده می‌شوند.

به منظور شناسایی و تعیین مشخصات لایه‌های ژئوپس و مارن‌های ژئوپس‌دار و گسترش این نوع تشکیلات در جناحین سد و داخل مخزن، پیشنهاد حفر کانال یک ترانشه اکتشافی به عمق حدود ۴ متر در تمام عرض مخزن سد به مرحله اجرا در آمد. برداشت‌های صحرائی از وضعیت استقرار لایه‌های زمین‌شناختی به ویژه توالی رخنمون و گسترش لایه‌های ژئوپس در مقطع کانال اطلاعات با ارزشی حاصل آورد. به طور کلی مشخص گردید که لایه‌های ژئوپس و مارن‌های ژئوپس‌دار علیرغم دارا بودن وضعیت‌های زمین ساختاری متفاوت، در غالب طول مقطع کانال حفر شده رخنمون دارند (شکل ۵).

حضور لایه‌های ژئوپس در جناح چپ مخزن به علت ویژگی و رفتار الاستیکی خاص تشکیلات مذکور، متأثر از تکتونیک منطقه و آثار ناشی از تبدیل انیدریت به ژئوپس در هنگام بالا آمدن و هیدراته‌شدن که غالباً منجر به تشکیل لایه‌بندی کاذب ناشی از افزایش حجم می‌گردد که به صورت ناهماهنگ دیده می‌شوند [۴]. می‌توان این وضعیت را از نقطه (A) تا نقطه (B) تعقیب نمود (شکل ۵). از نقطه B تا B' به دلیل تاثیرات ناشی از آبیگری مخزن، سازندهای زمین‌شناختی مقطع کانال کاملاً آشفته و بهم‌خورده بوده و وضعیت استقرار لایه‌ها و توالی آن‌ها در

شکل ۵. مقطع ترانسه اکتشافی حفر شده در داخل مخزن سد آرباتان.

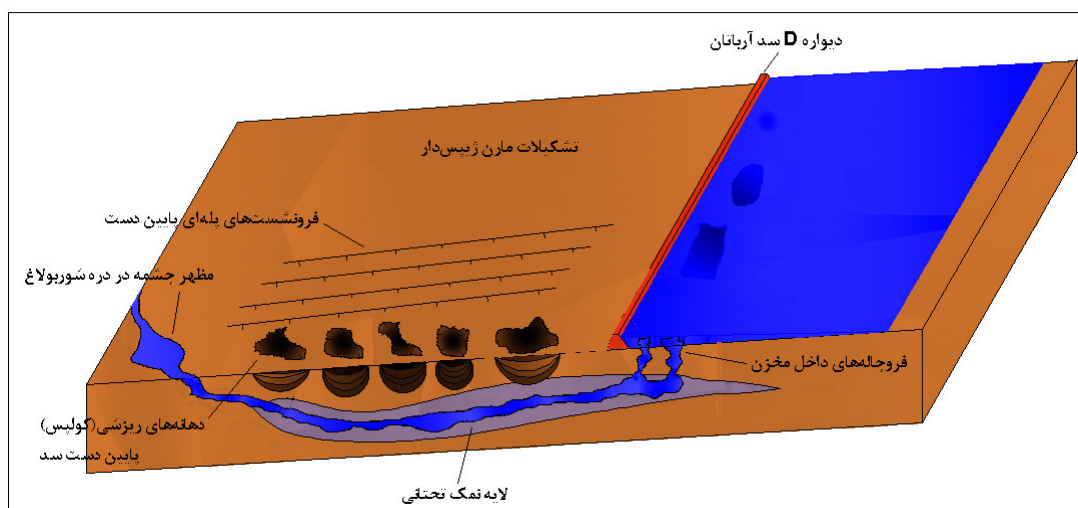
مجموعه عوامل فوق موجب گردیده‌اند که به مرور زمان، ضمن شدت یافتن پدیده انحلال نمک در لایه‌های تحتانی زمین، شاهد افزایش وسعت طولی و ازدیاد قطر کانال‌ها (یا تونل‌های) زیرزمینی باشیم. مصالح دهانه‌های ریزشی به داخل کانال‌های یاد شده ریزش نموده و توسط جریان آب زیرزمینی از منطقه خارج شده‌اند. انتقال مصالح خاک و سنگ مارن به پایین دست (تهی‌شدن منطقه) به همراه ریزش سقف کانال‌های عمیق یادشده، نشست زمین در امتداد تونل‌ها، پیدایش چند رشته شکاف طویل موازی هم و نشست پله‌ای در طول شکاف‌ها را توجیه می‌نماید. در نهایت با کنار هم قرار دادن پدیده‌های مذکور، مسئله فرار آب مخزن سد آرباتان قابل تفسیر است (شکل ۶).

شکل ۶. مقطع شماتیک از نحوه فرار آب از مخزن سد آرباتان.

تبخیری منطقه شده است به مناطق کم فشار مهاجرت نموده است [۱۲]. از اینرو ضخامت آن در بخش‌های مختلف ساختگاه متغیر است. آب مخزن از طریق انحلال لایه‌های ژئوسپ خود را به لایه نمکی زیرین رسانده و با توجه به قابلیت انحلال بسیار بالای نمک، با ایجاد کانال‌های انحلالی به طرف پایین دست سد حرکت کرده است. مسیر حرکت آب منطبق بر امتداد لایه‌بندی عمومی تشکیلات زمین‌شناسی محدوده مطالعاتی بوده است. این امر به مرور زمان افزایش یافته و با انحلال بیش‌تر لایه‌های زیرین، سطح زمین نیز در همین امتداد نشست کرده و با ریزش سقف کانال‌های انحلالی، فروچاله‌های متعددی در امتداد نشت آب تشکیل یافته است. بررسی عکس‌های هوایی منطقه و برداشت‌های صحرایی بیانگر نقش ناچیز گسل‌های تکتونیک در وقوع پدیده فرا رآب از مخزن سد آرباتان است.

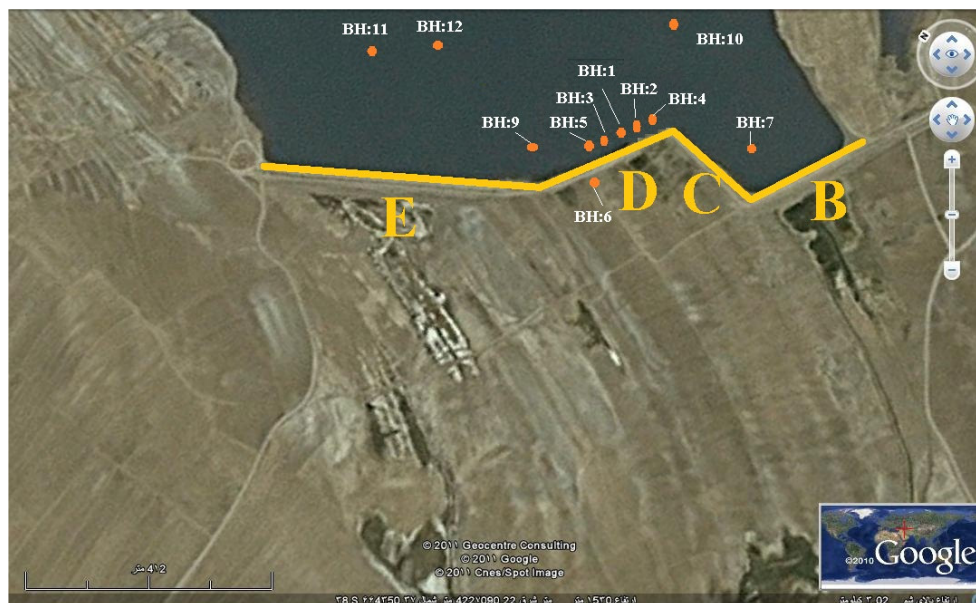
پس از انجام بررسی‌های سطحی و به منظور ارزیابی شرایط زیرسطحی محدوده مخزن و پی محور D مطالعات ژئوتکنیکی عمیق نیز در ساختگاه انجام پذیرفته است. اکتشافات زیرسطحی توسط مشاور پروژه و به منظور تعیین عمق لایه‌های مشکل آفرین به انجام رسیده و نتایج آن در مطالعه حاضر مورد استفاده قرار گرفته است. این مطالعات با حفر گمانه‌های ماشینی در امتداد بالادست و پایین دست محور فوق، بالادست خروجی‌های آب مخزن مشرف به محور D و همچنین در داخل مخزن سد به انجام رسیده است. در مجموع ۱۱ گمانه با عمق حداکثر ۶۰ متر در موقعیت‌های یادشده توسط مشاور پروژه حفاری گردیده است (شکل ۷).

شکل ۷. موقعیت قرارگیری گمانه‌های مطالعاتی نسبت به محور D سد آرباتان.
